Das war der mögliche Grund für den Tagebruch in Freital

Gut anderthalb Jahre nach dem spektakulären Zwischenfall wird an den Sanierungsplänen gearbeitet. Das Loch wird noch Millionen verschlingen.

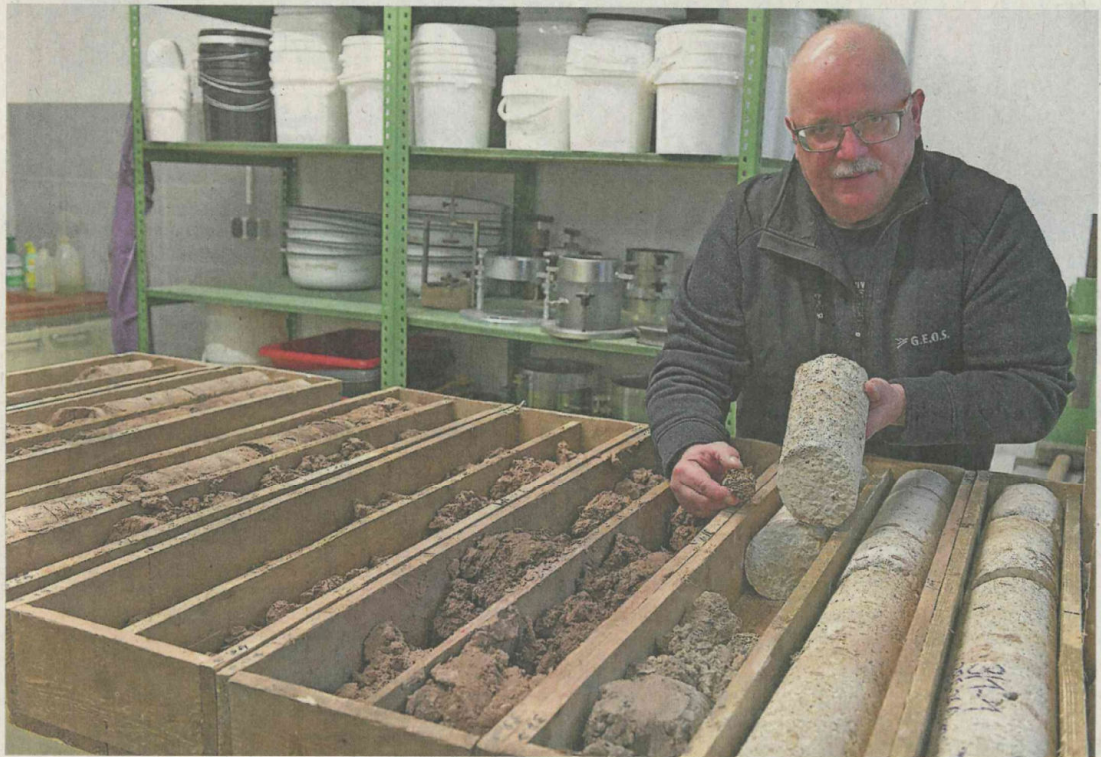
G.E.O.S.-Prokurist André Baumann zeigt einen Bohrkern aus dem Freitaler Augustusschacht, der aus einer Tiefe von knapp 38 Metern stammt.

In 35 Metern Tiefe tauchen laut einem von G.E.O.S. angefertigtem Diagramm erstmals Teile des seinerzeit für die Verwahrung des Schachtes eingebauten Betons auf. Auch ein Holzstück vom einstigen Schachteinbau ist zu sehen. Die Probe aus knapp 38 Metern Tiefe zeugt danach von weichem und feuchtem Auffüllmaterial aus Schluff, Ton, Sand und Kies. Bergingenieur René Kaiser geht in seiner Übersicht davon aus, dass es sich dort um das von den Altvorderen aufgefüllte Material handelt.

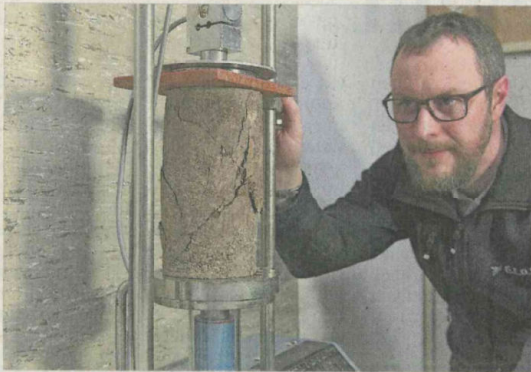
Geotechniker Andreas Köhler schaut sich an der Druckpresse das Bohrkernmaterial aus einer Tiefe von knapp 54 Metern an. Die Daten fließen in die Entscheidung über die Wahl des Sicherungsbauwerkes im Augustusschacht auf der Anlage des Freitaler Kleingartenvereins Rotkopf Görg ein. Mehr als eineinhalb Jahre ist es jetzt hier, dass in der Freitaler Kleingartenanlage des Vereins Rotkopf Görg bei einem Tagebruch die Erd- und Gesteinsschichten über dem Augustusschacht in die Tiefe rutschten. Bis die genaue Schachtverwahrung feststeht, ruht die Baustelle weiter.

Akribisch sind dort mit einer sogenannten einaxialen Druckpresse die Bodenproben mit konstanter Geschwindigkeit und einem Maximaldruck von einer Tonne bis zum Zerbrechen zusammengedrückt worden. Etwa 20 Zentimeter lang sind die Teile der Bohrkern, die dafür in die Presse eingespantet wurden.

„An dem sogenannten Druck-Stauchungs-Diagramm lässt sich ablesen, wie

hoch der Druck bei einer bestimmten Probenverformung ist“, erklärt Geotechniker Andreas Köhler. Wird die Verschiebung auf die Probe weiter erhöht, reißt sie auf, und durch die Risse nimmt die Festigkeit des Gesteins ab.
